SAN.T.BTP

Chantier de restauration du beffroi de la cathédrale d'Orléans : les mains des salariés, principal vecteur de contamination au Plomb

Restauration du beffroi

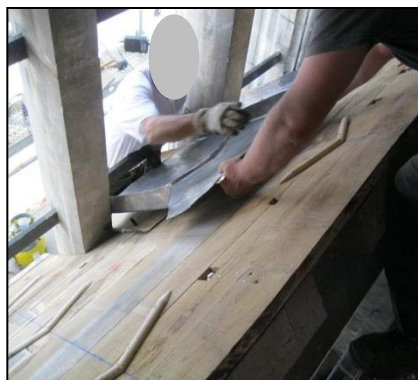
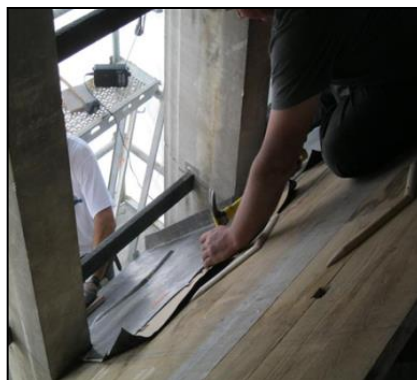
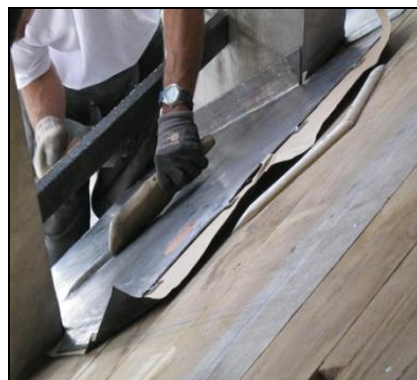
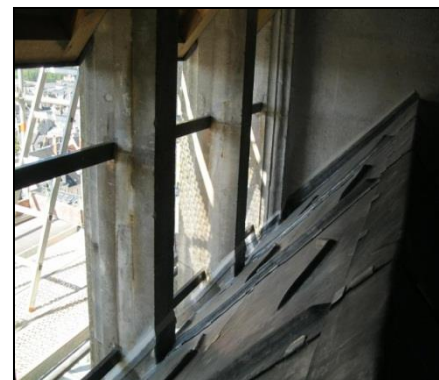
- A l'atelier de l'entreprise, préparation des tables de plomb aux dimensions adéquates qui sont ensuite transportées sur le chantier.
- Sur le chantier, on observe de nombreuses manipulations des tables de plomb avec ou sans gants :

Les vêtements de travail sont en contact direct avec le plomb

- **Ne pas fumer et manger sur les lieux de travail.**
- **Avant les pauses, les repas et la sortie, appliquer une hygiène rigoureuse des mains, à l'aide de savon microbilles et d'essuie-mains jetables.**
- **Se changer systématiquement avant de quitter le chantier pour ne pas transporter de poussières de plomb au domicile, dans la camionnette ou au restaurant. L'entretien des vêtements de travail est à la charge de l'employeur.**
- **Nettoyer efficacement et régulièrement l'intérieur des camionnettes de chantier.**

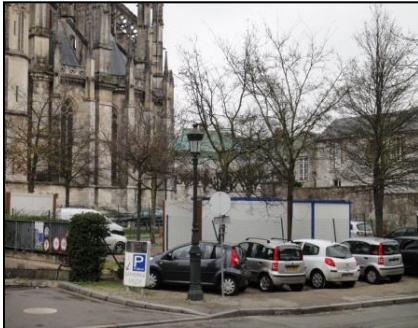
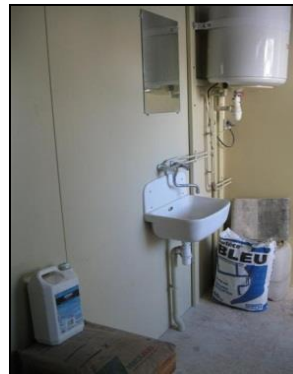
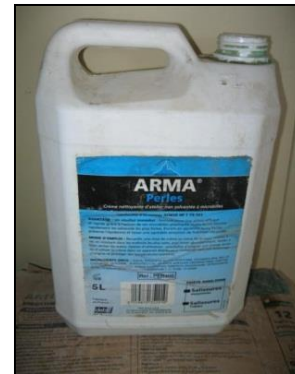
- Mesures d'hygiène existantes sur le chantier :

- Mise à disposition de gants fins de manutention

- Présence d'une base vie de chantier au pied de la cathédrale avec mise à disposition d'un lavabo, de savon microbilles et d'un rouleau d'essuie-mains jetables.

- Les deux salariés prennent leur repas du midi dans une brasserie avec leurs vêtements de travail et l'un des salariés fume sur le chantier.

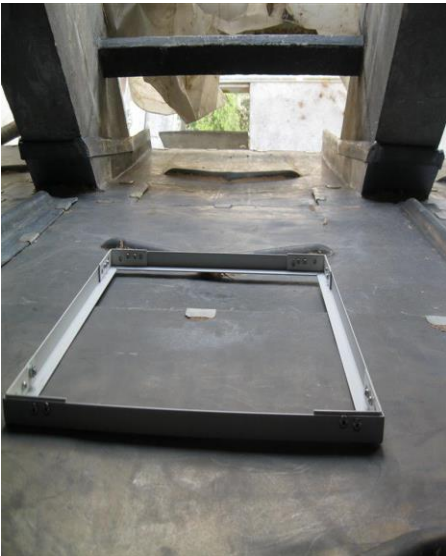
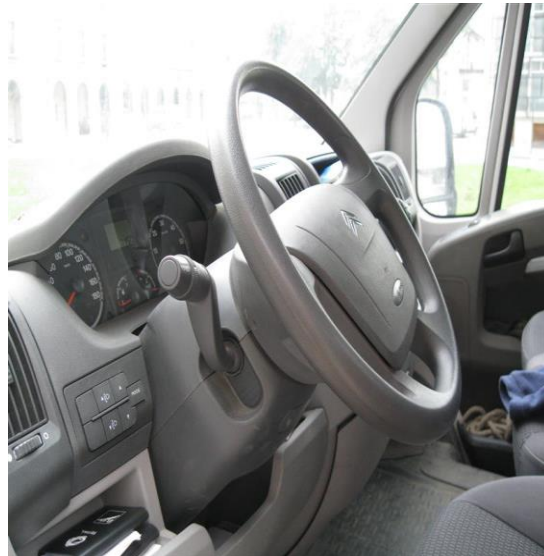
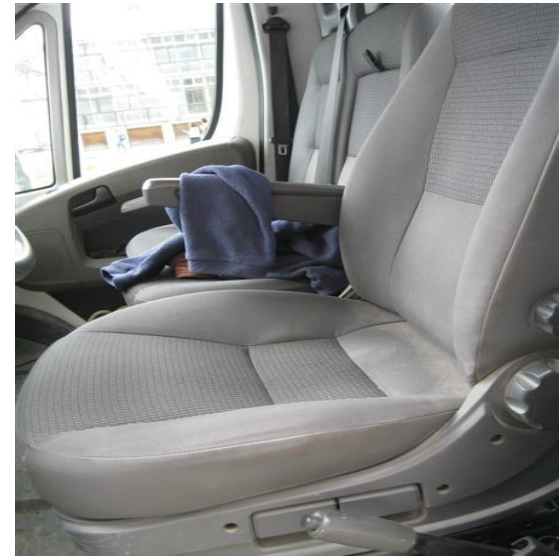
- Réalisation de prélèvements surfaciques pour mettre en évidence le risque de contamination au Plomb des deux charpentiers-couvreurs.
- La surface définie est essuyée à l'aide d'une lingette humidifiée.

Référence	Localisation du prélèvement	Résultat μg	Résultat $\mu\text{g}/\text{m}^2$	Commentaire
PREL 1	Mains du salarié n°1 - il a été demandé au salarié d'enlever ses gants de manutention.	7640	/	Mains considérés comme propres si résultat < 6 μg (Valeur CRAMIF)
PREL 2	Mains du salarié n°2 - il a été demandé au salarié d'enlever ses gants de manutention.	4530	/	
PREL 3	Versant de l'abat-son - carré de 0,1 m ²	3630	36300	/
PREL 4	Volant de la camionnette immatriculée n° 5517XZ41.	943	/	Volant contaminé
PREL 5	Assise conducteur de la camionnette immatriculée n°5517XZ41.	1974	/	Assise contaminée

Mains contaminées malgré le port de gants

Transport des poussières de Plomb via les vêtements de travail et les mains des salariés
