# **33<sup>èmes</sup> JOURNÉES NATIONALES DE SANTÉ AU TRAVAIL DANS LE BTP**

# **AMÉLIORATION DES CONDITIONS DE TRAVAIL DES MAÇONS COFFREURS/MONTEURS DE TOURS D'ÉTAIEMENT.**

# Chantier du Grand Stade de L'Olympique Lyonnais

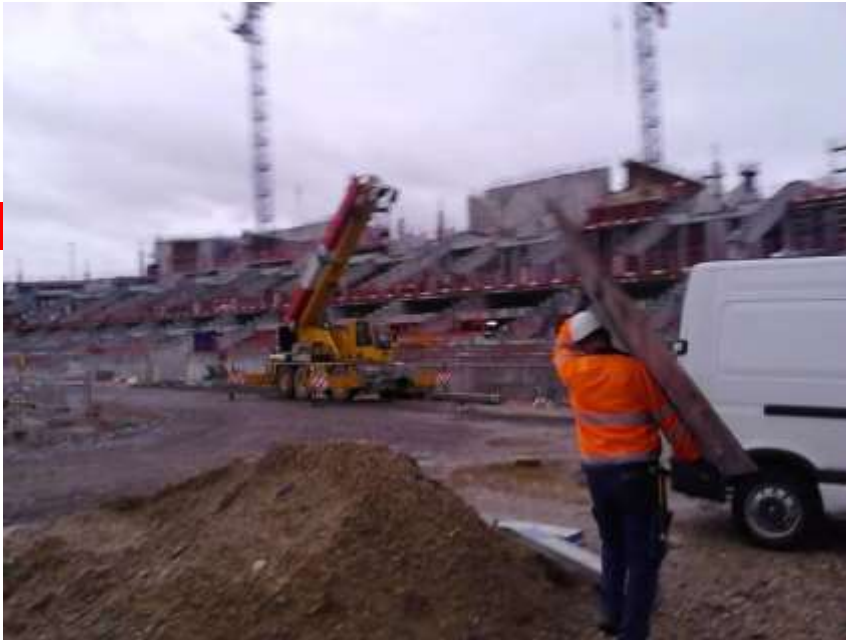
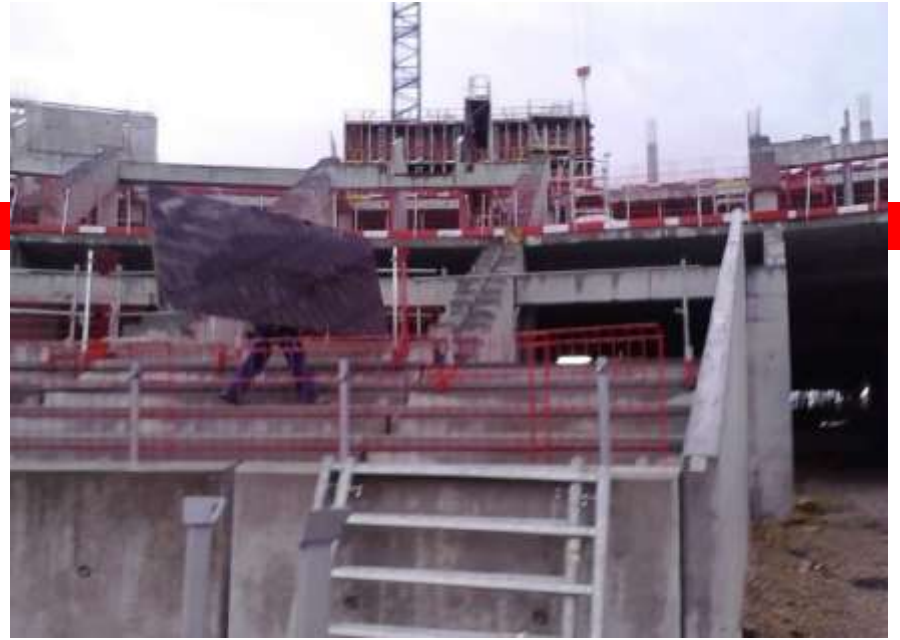
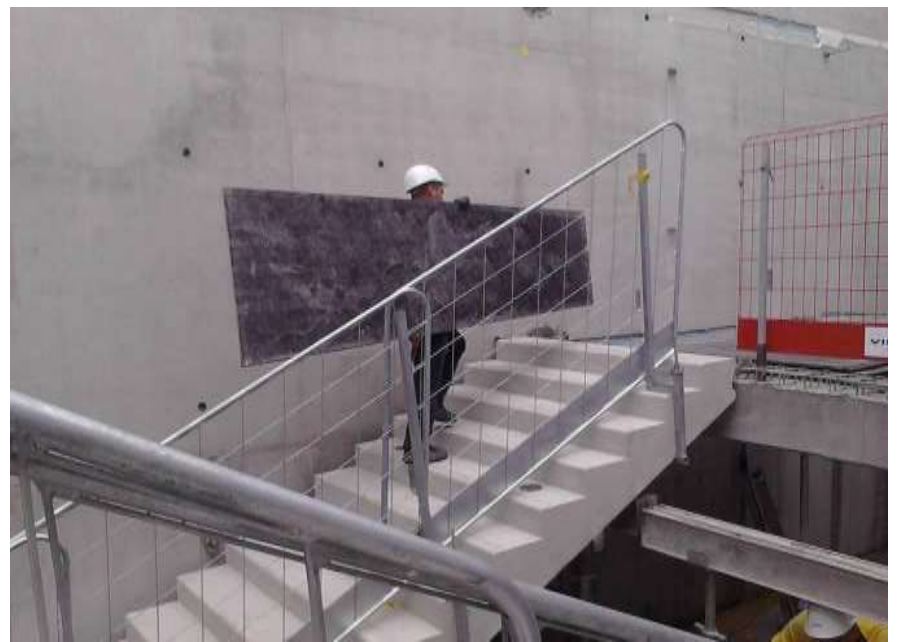
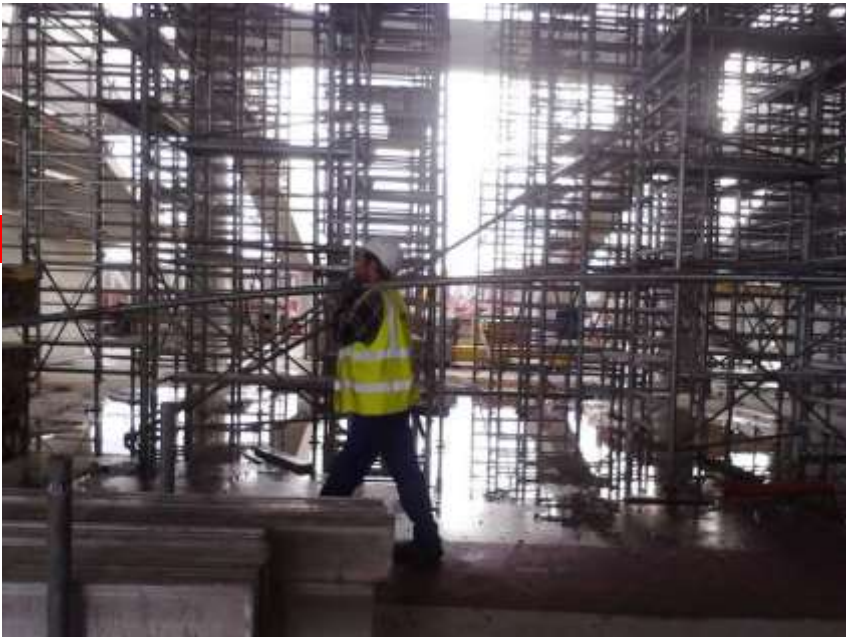
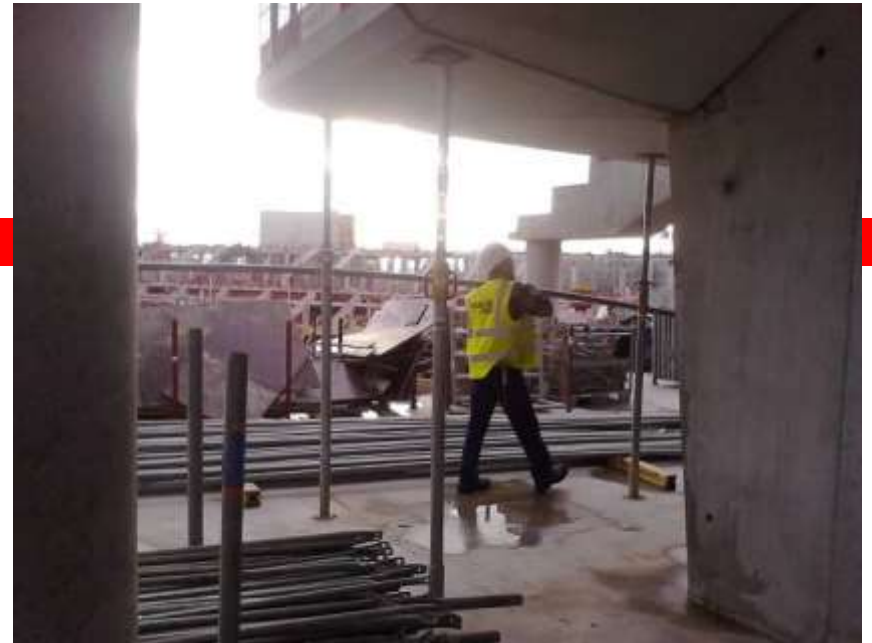
- L'activité de maçon coffreur / monteur de tours d'étaie est multitâches.
- Le montage «traditionnel» d'une tour d'étaie se fait à 2 ouvriers, en partant du niveau le plus bas de la tour, pour finir le montage au dernier niveau.

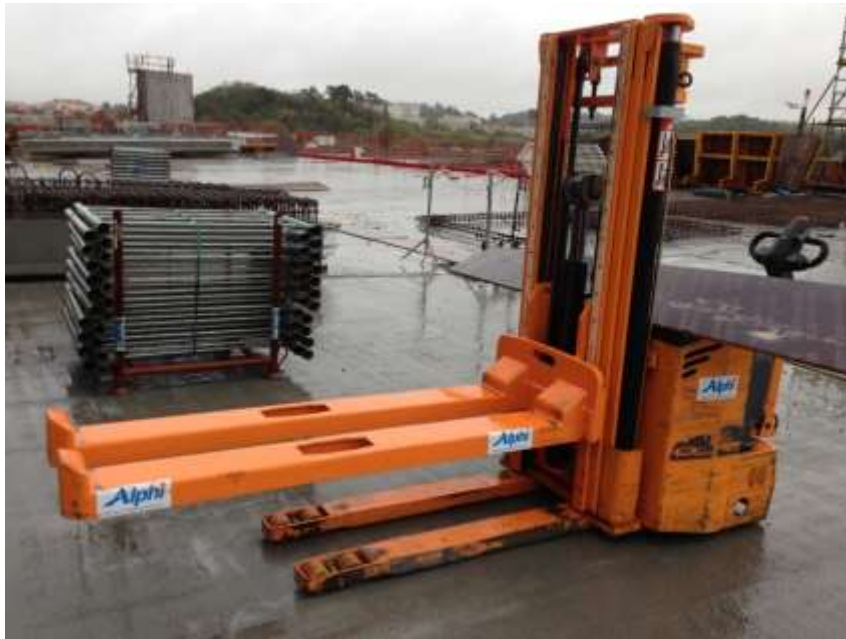
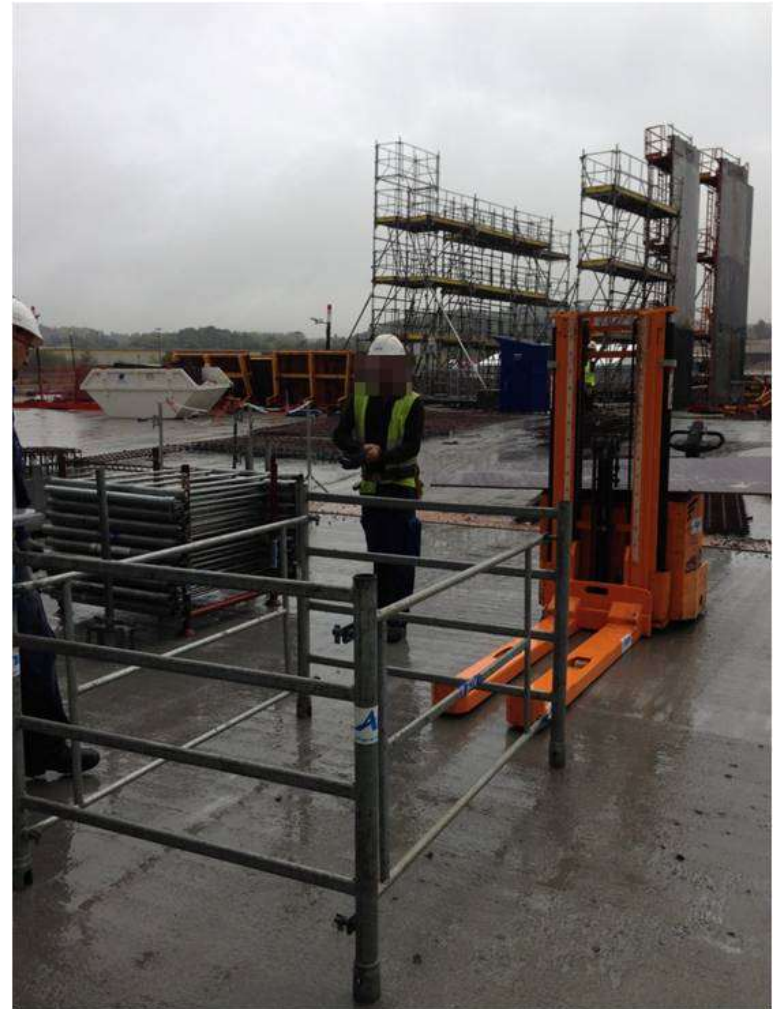
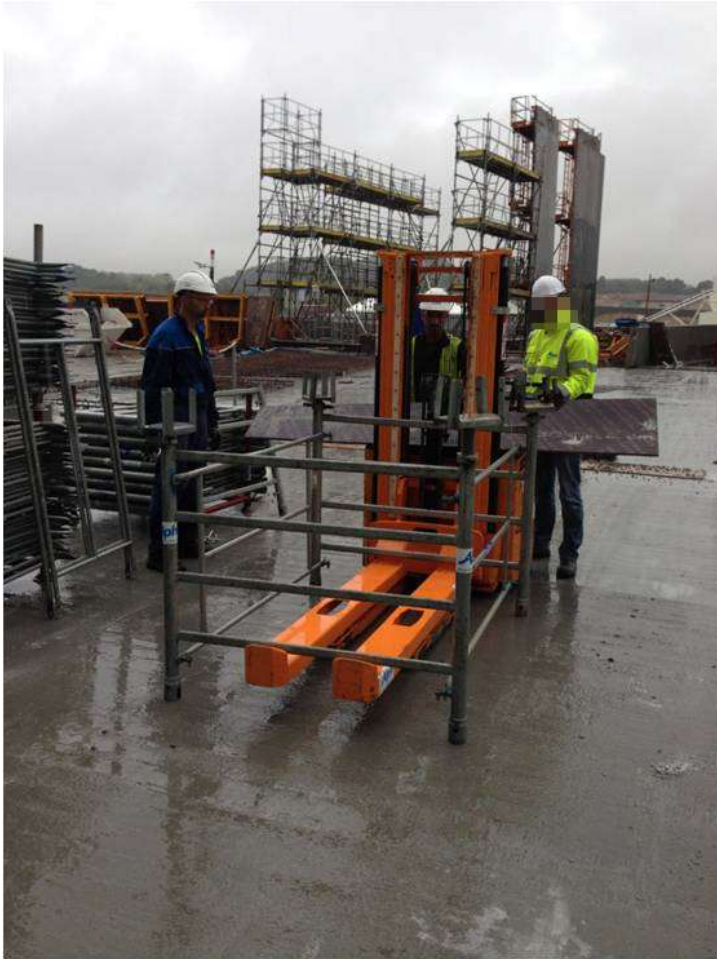
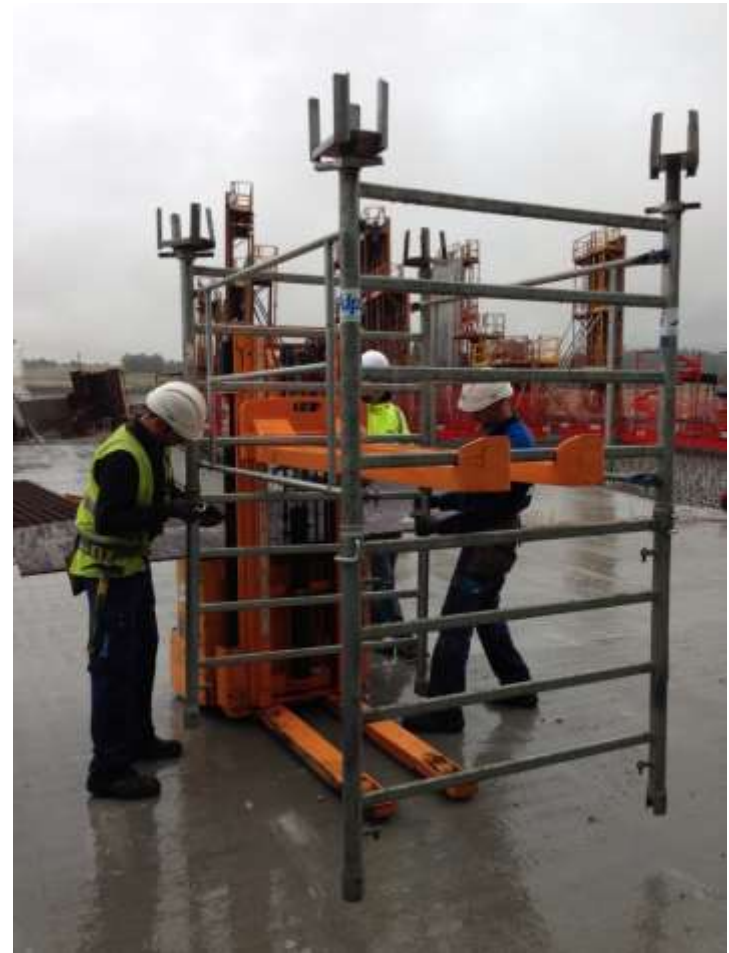
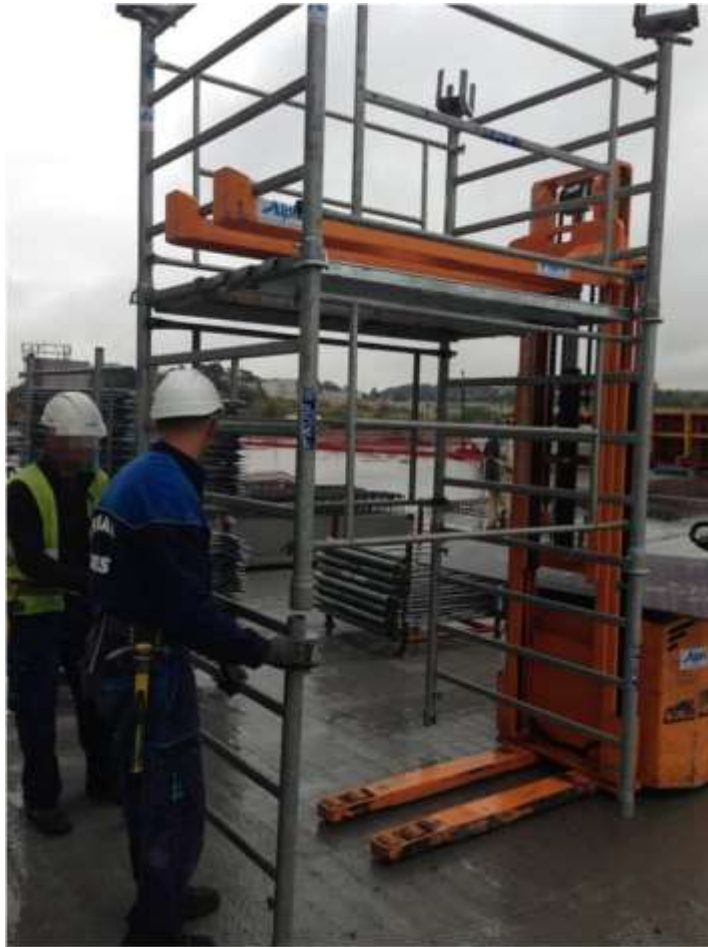
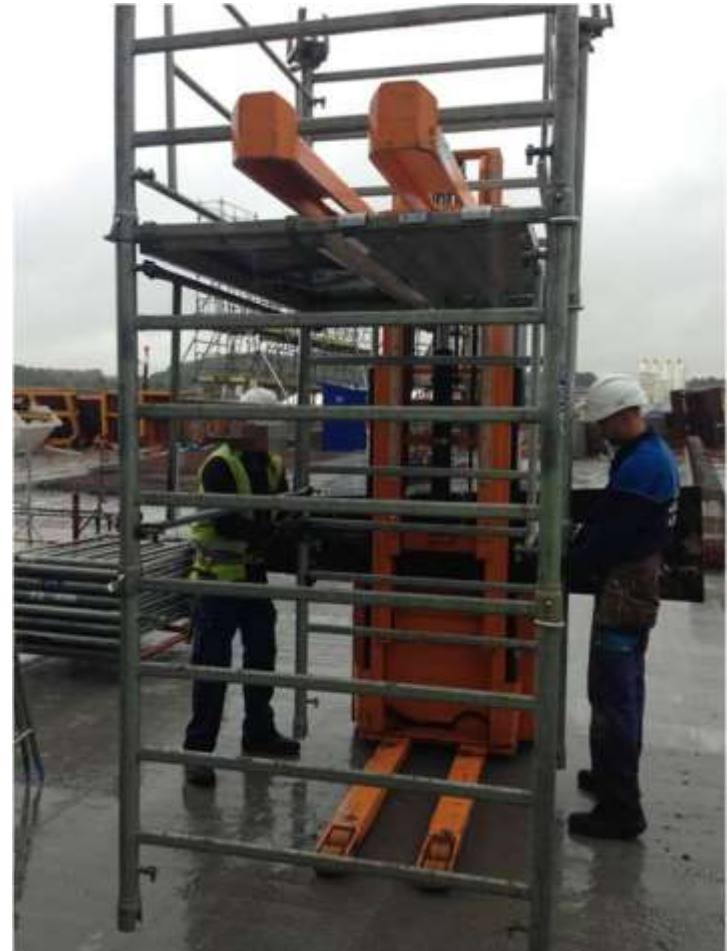
- Des éléments ont été redimensionnés (contreplaqués),
- l'espace de travail au démontage a été revu,
- un transpalette électrique a été introduit,
- l'utilisation de poulies a été expérimentée,
- la réduction du bruit (facteur supplémentaire de «stress»),
- une innovation technique majeure a été mise en place sous forme d'un **monte-tour**. L'assemblage ne se fait plus par montage des éléments par le dessus mais par le dessous : c'est le monte-tour qui élève la tour d'étaie et le maçon reste au sol.
