SAN.T.BTP

Chantier de restauration du beffroi de la cathédrale d'Orléans : les mains des salariés, principal vecteur de contamination au Plomb

Restauration du beffroi

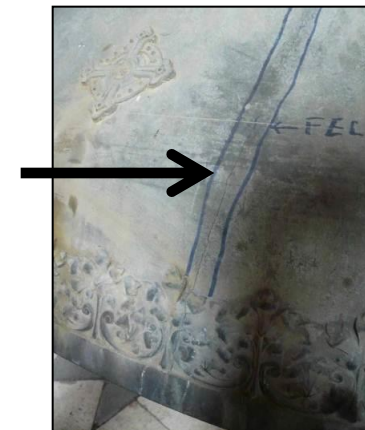
- Au cours des bombardements de mai 1944,
chaque sommet des deux tours reçoit une bombe.
Le bourdon Jeanne d'Arc est frappé par des éclats
d'obus qui le fêlent. Cette fissure constatée en 1971
l'empêche depuis lors de sonner juste.

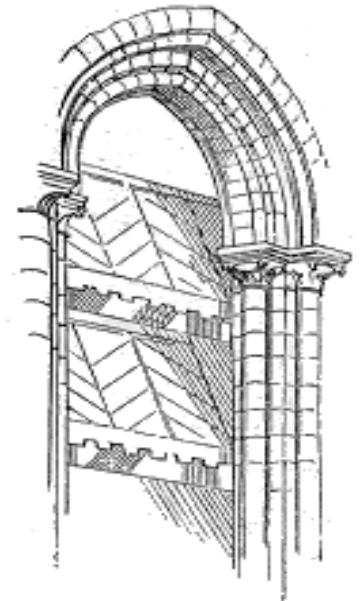
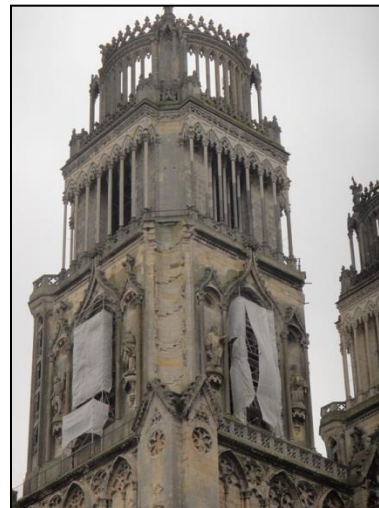
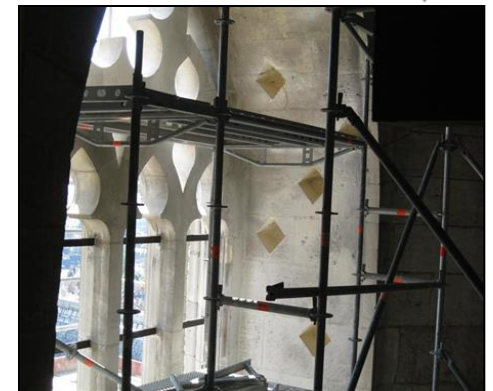
- Construction d'abat-sons : petits auvents inclinés disposés horizontalement dans l'embrasure des ouvertures du beffroi. Les abat-sons sont constitués d'un panneau de bois recouvert de plomb.
- Réalisation sous 5 à 6 semaines de 5 abat-sons pour chacune des quatre baies.
